| NAZWA ZAMIERZENIA INWESTYCYJNEGO | ZESPÓŁ ZBIORNIKÓW WODNYCH CZORSZTYN-NIEDZICA | | | |
| TYTUŁ OPRACOWANIA | ZAPORA FRYDMAN. REMONT STUDNI DRENAŻOWYCH NA SKARPIE ODPOWIETRZNEJ ZAPORY. | | | |
| NAZWA I ADRES INWESTORA | Zespół Elektrowni Wodnych Niedzica S.A. 34-441 Niedzica, ul. Widokowa 1 | | | |

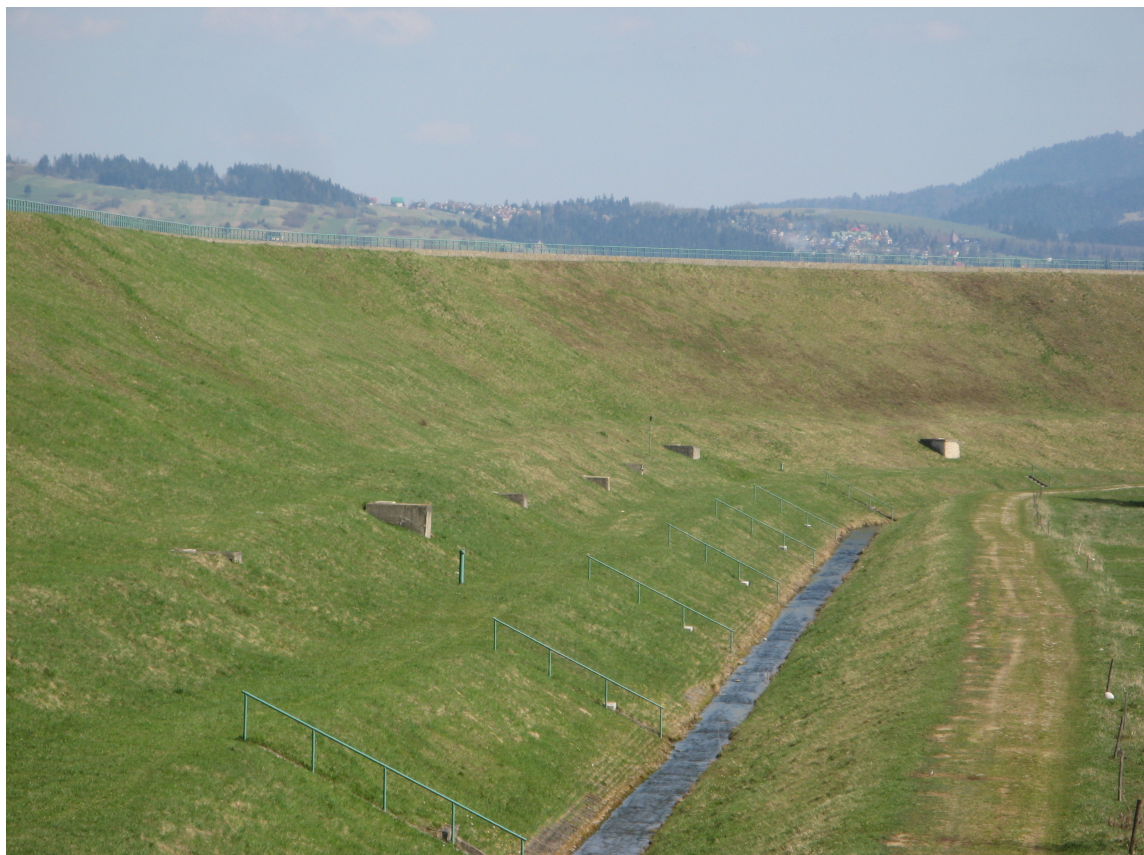
Fot.1 Widok na skarpe odpowietrzoną z półką pośrednią, rów nr B i nierównomierne wystawione studzienki kontrolne drenażu.

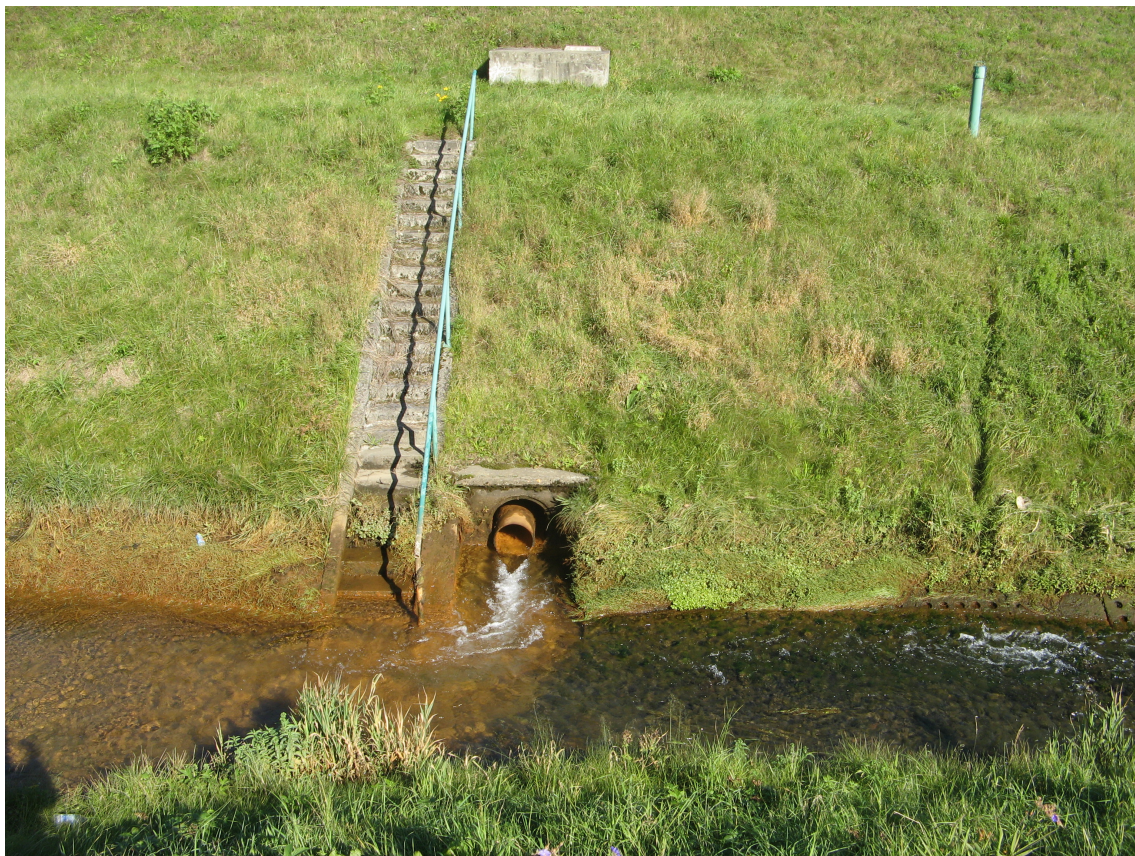
Fot.2 Widok na skarpe rowu przyzaporowego, studnię kontrolną i wylot z drenażu do rowu przyskarpowego i schody skarpowe.

Powierzchnie betonów wylotów żelbetonowych w rowie oraz schody skarpowe należy oczyścić z mchów i porostów łącznie z odkopaniem w przypadku zarośnięcia darnią. Czyszczenie betonów myjkami wysokociśnieniowymi lub szczotkami z płukaniem wodą.

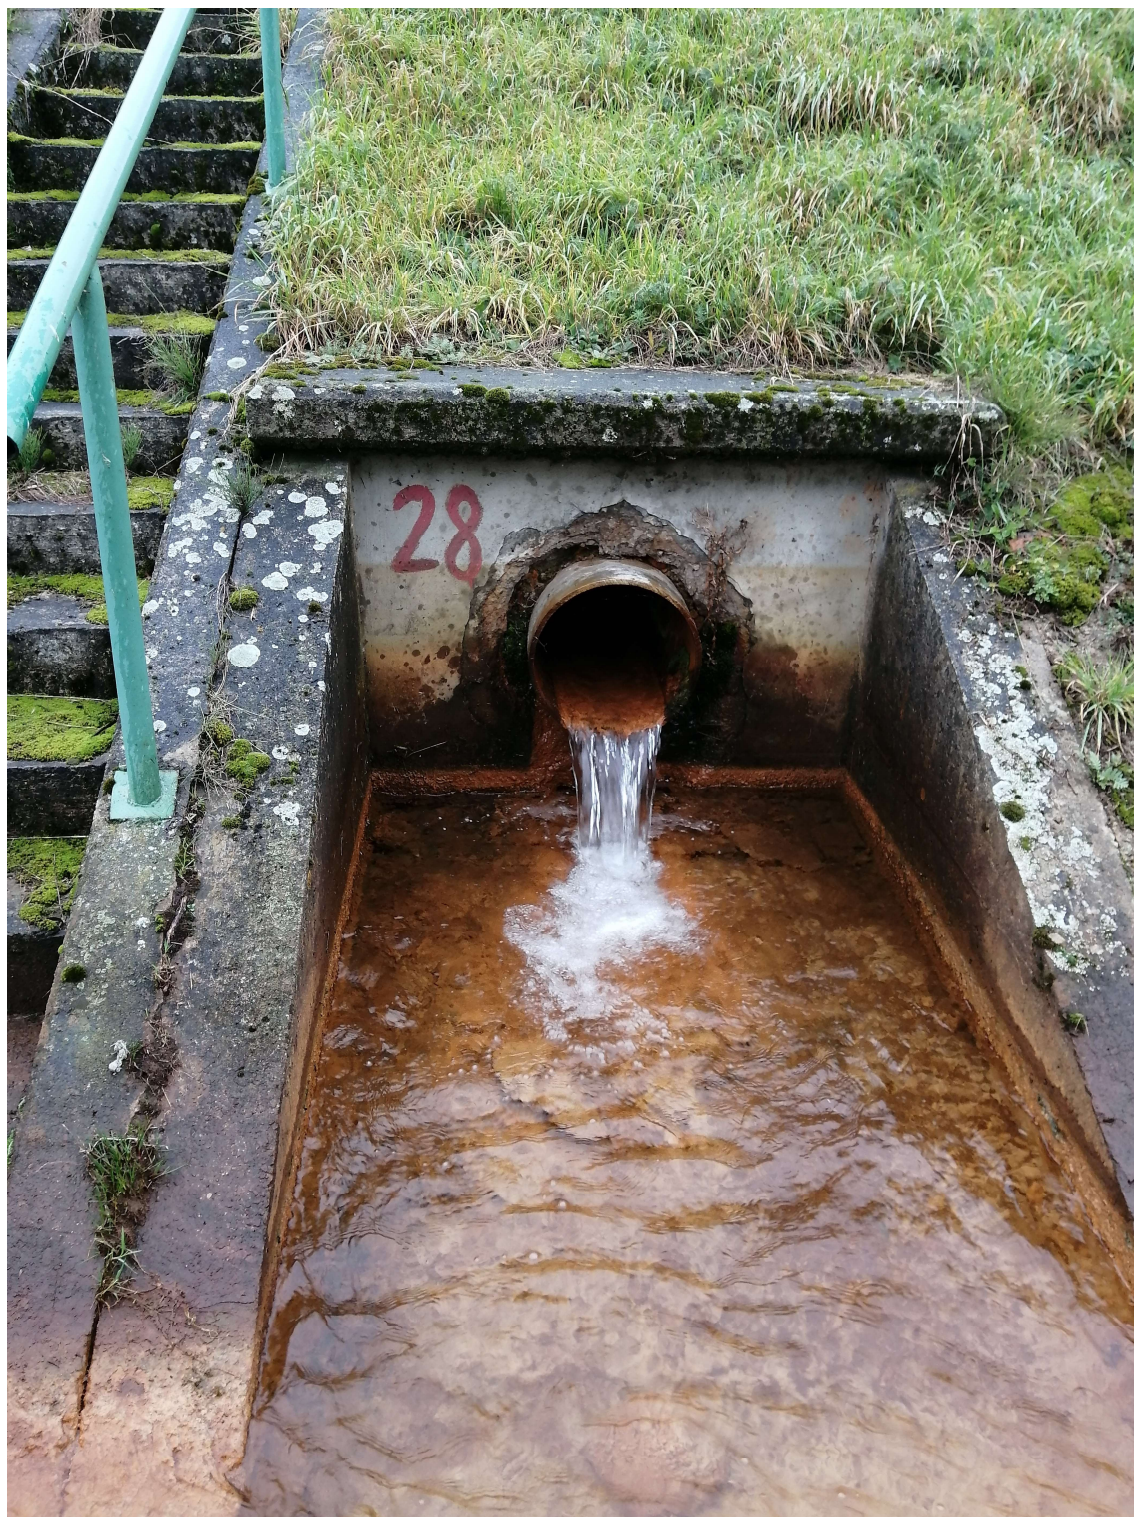
Fot.3 Widok na żelbetowy wylot z drenażu do rowu przyskarpowego.

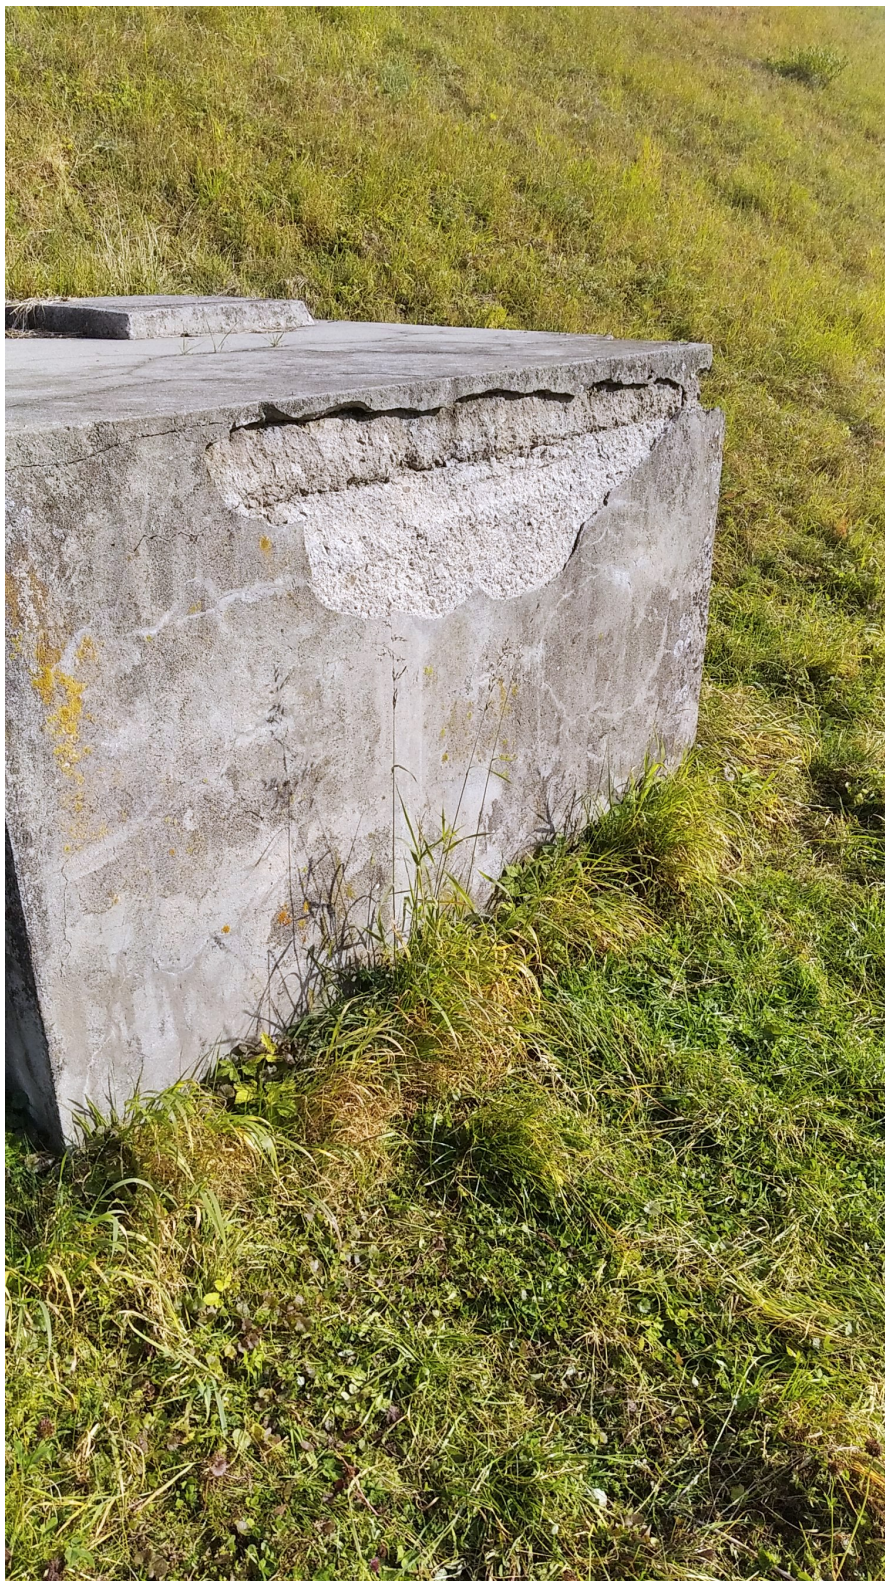
- W czasie przeglądu przeprowadzono wizję górnej części konstrukcji kilku studzienek kontrolnych od środka. Stwierdza się ich stan jako przedawaryjny z uwagi na całkowicie zdegradowaną otulinę betonów (brak otuliny), resztki prętów zbrojeniowych płyty przykrywającej oraz ścian nadziemnych studzienek. W ramach remontu należy przewidzieć rozbiórkę z odtworzeniem konstrukcji studni żelbetowych na długości rowu „B” i „C”.
- Zaobserwowano przy niektórych wylotach z drenażu do rowu wypływ wody z poza rury obsadzonej w pierwotnym odprowadzeniu. W ramach remontu należy w studni uszczelnić wlot do rury odprowadzającej wody z drenażu do rowu.
- W ramach remontu istniejące żelbetowe wyloty z drenażu do rowu oraz żelbetowe schody skarpowe należy oczyścić z porostów.

Fot.4 Zewnętrzne uszkodzenia konstrukcji studzienki drenażu.

W ramach remontu przewiduje się skuć i odtworzyć górną część konstrukcji studni drenażu zapory. Zakres skucia i odtworzenia studni został określony od istniejącego terenu przy studni (zmienny w przekroju zapory) na głębokość min 50cm od strony stopy zapory a od strony korony zapory na 80cm. Zakres ten może być zwiększony w zależności o stanu betonów po rozkuciu. Odtworzenie korony studzienek przyjmuje się na min 15 cm nad krawędź skarpy (półki pośredniej) zapory - część studzienek będzie po odtworzeniu nieznacznie wyższa niż obecnie. W celu ułatwienia prac, przykrycie studni przewiduje się z prefabrykowanych płyt żelbetowych gr. 15cm z otworem włazowym DN600. W odtworzonej studzience przewiduje się wentylację grawitacyjną dwustronną w postaci dwóch otworów 30x15cm zabezpieczonych kratką ocynkowaną. Istniejące klamry złożowe zostaną wymienione na drabiny.

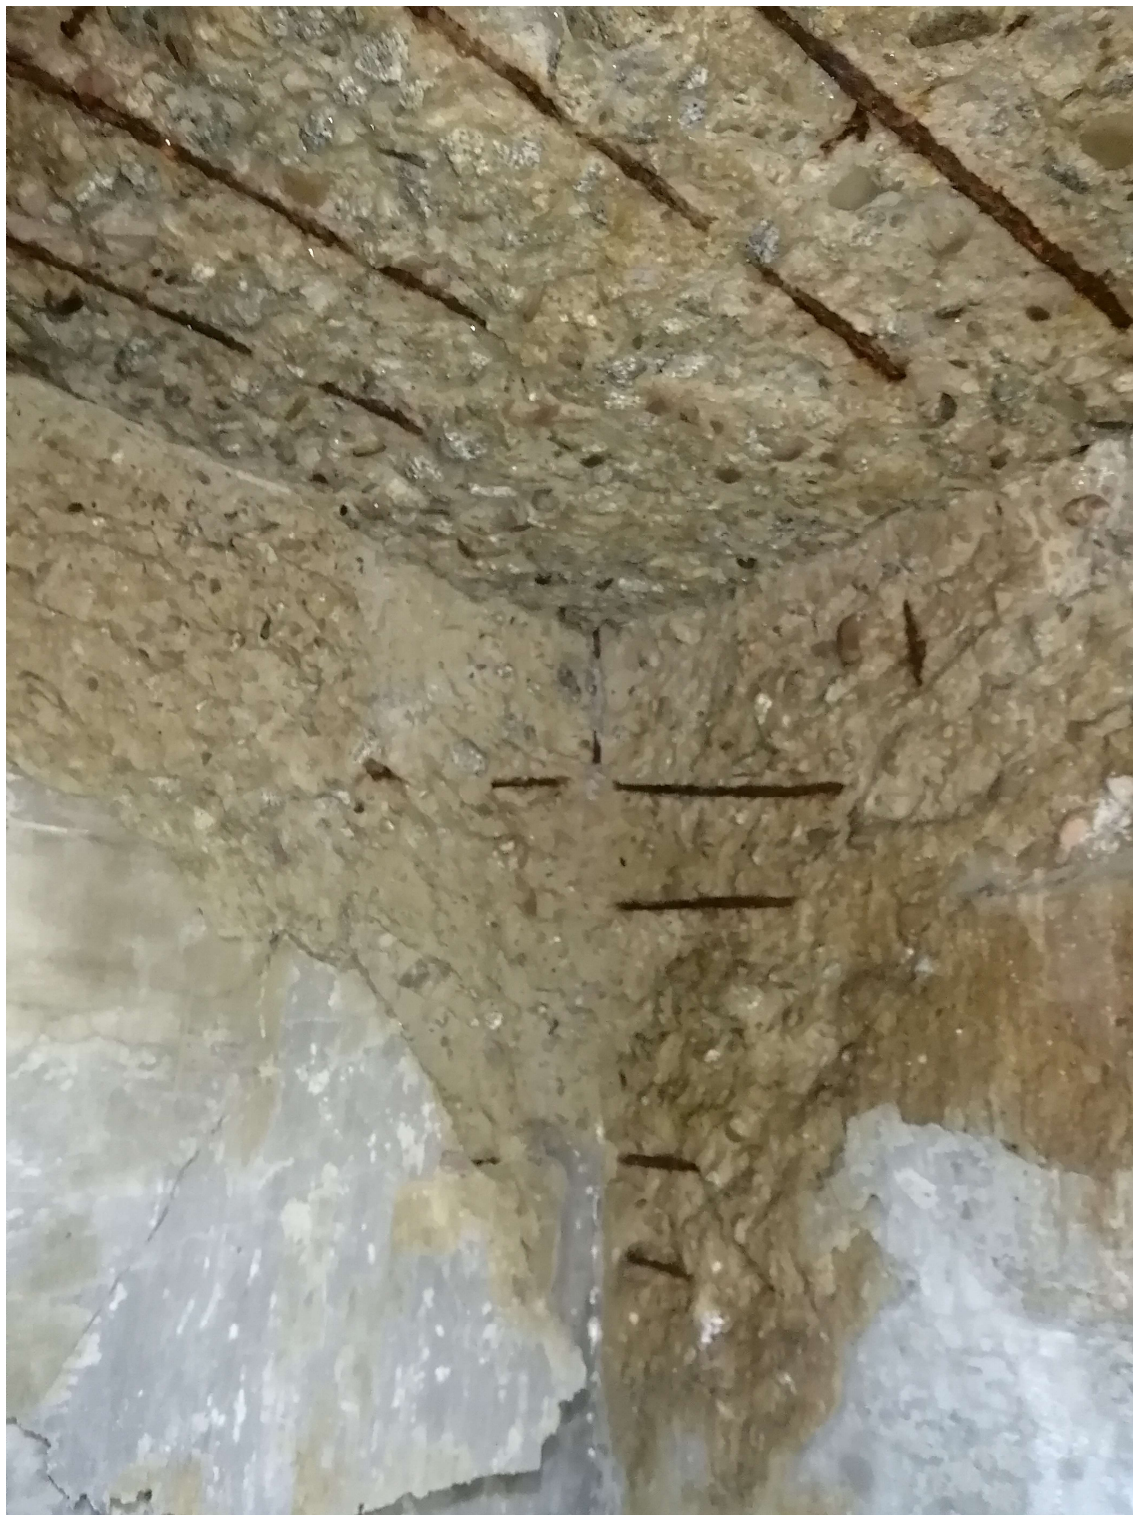
Fot.5 Wewnętrzne uszkodzenia konstrukcji studzienki drenażu.

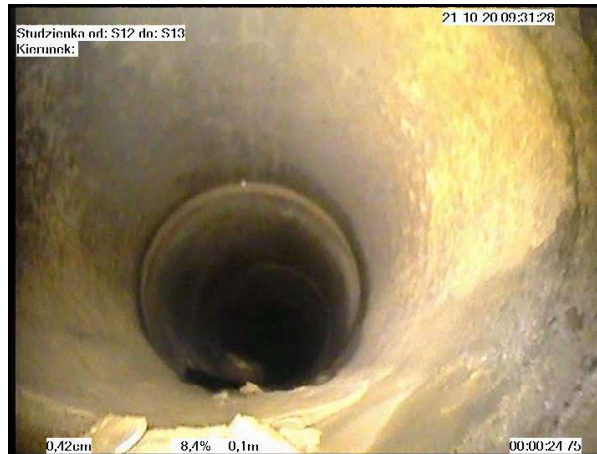
Odległość **0,00**
 Komentarz **Kielich uszkodzony**
 Video **622**

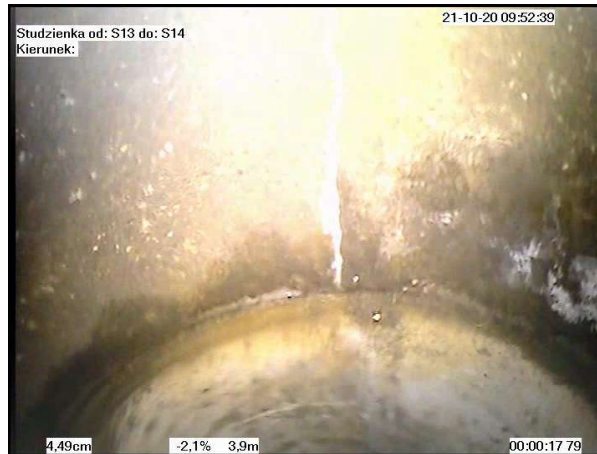
Odległość **3,87**

Komentarz **Pęknięcie wzdłużne na 12 h**

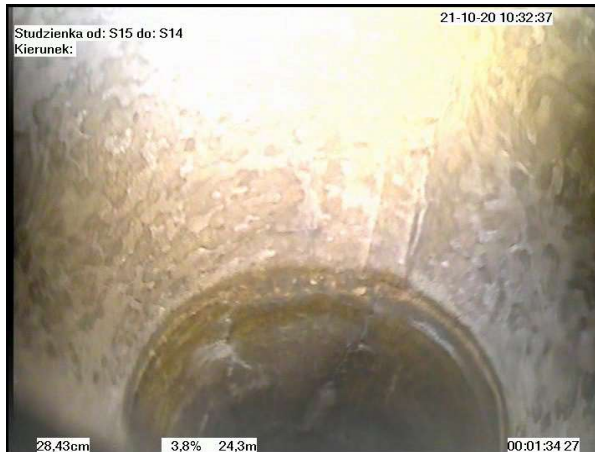
Odległość **24,27**
 Komentarz **Pęknięcie wzdłużne na 12 h**
 Video **2357**

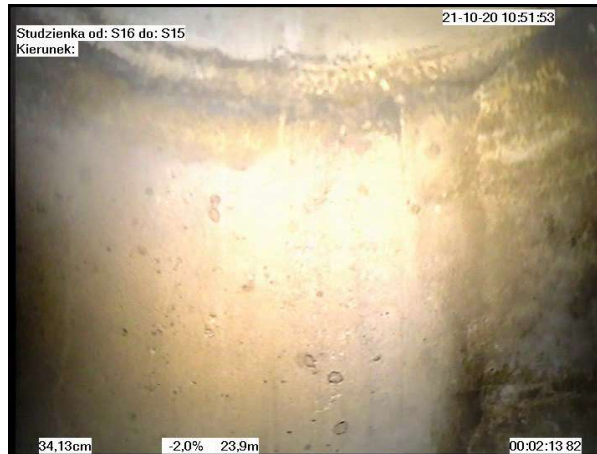
Odległość **23,93**
 Komentarz **Pęknięcie wzdłużne na 1 h**
 Video **3343**

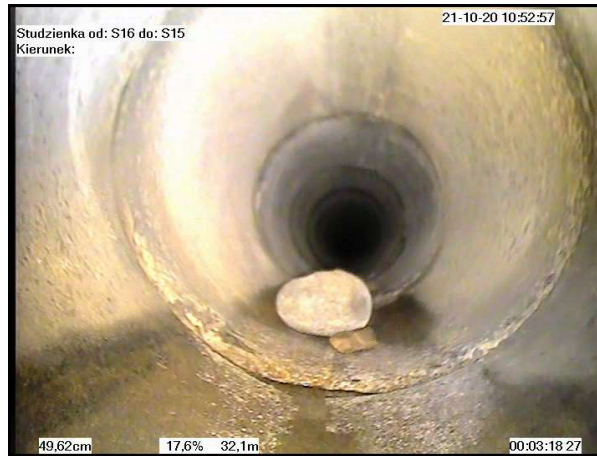
Odległość **32,09**
Komentarz **Otoczaki**
Video **4953**

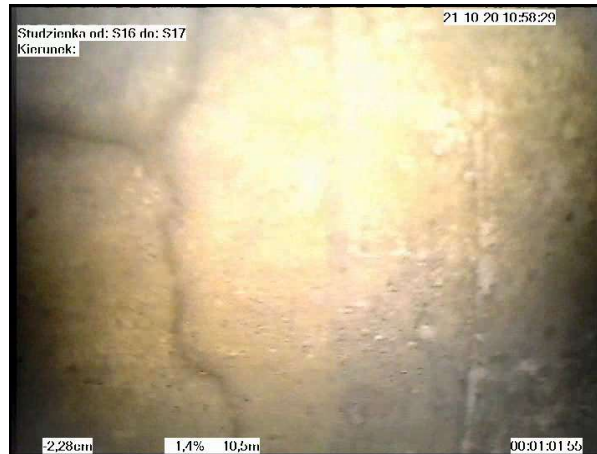
Odległość **10,47**
Komentarz **Pęknięcia na 9 h**
Video **1540**

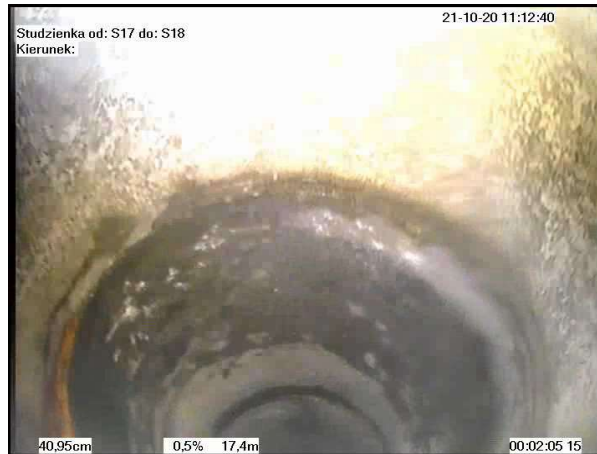
Odległość 17,41
Komentarz Związki żelaza
Video 3125

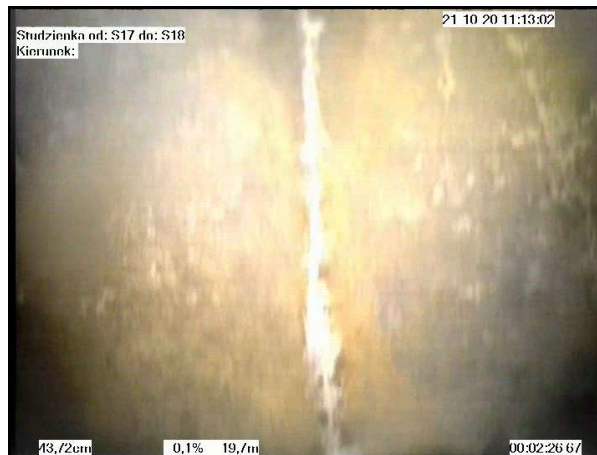
Odległość 19,72
Komentarz Pęknięcie wzdłużna na 12 h
Video 3661

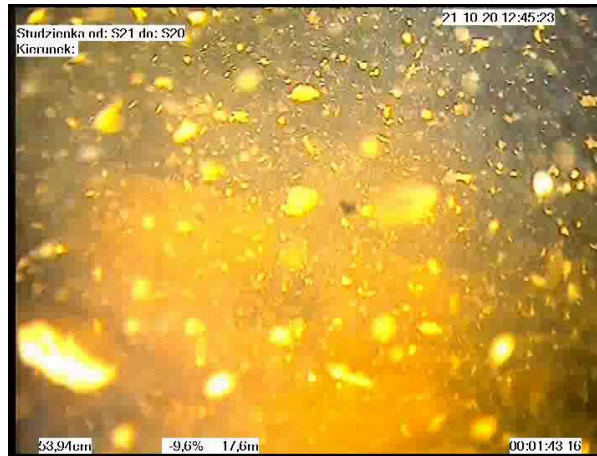
Odległość 17,60
Komentarz Otoczaki
Video 2581

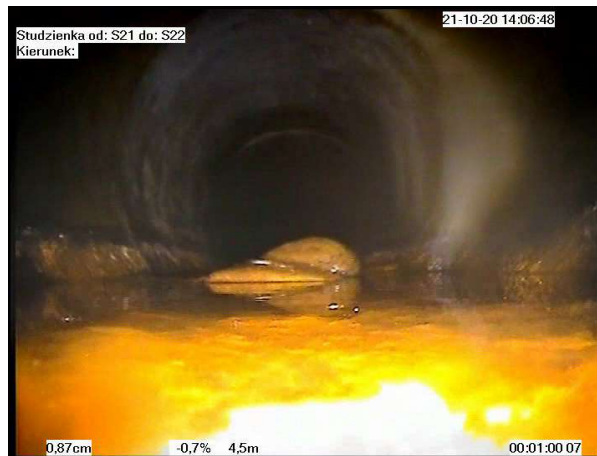
Odległość **4,48**
Komentarz **Kamień**
Video **1502**

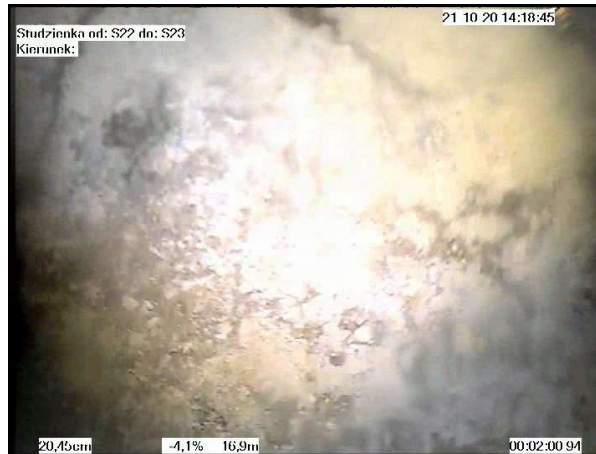
Pęknięcie na 9 h

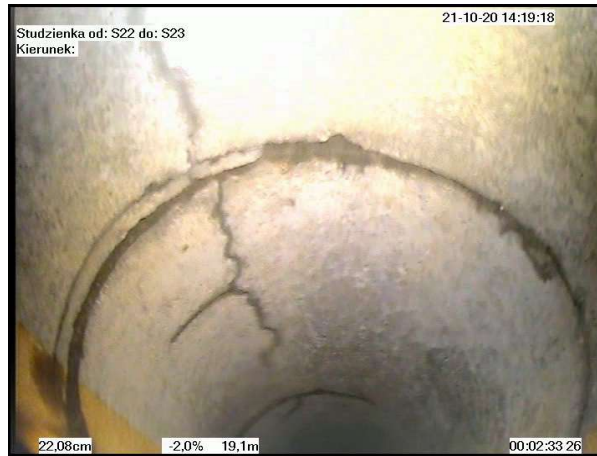
Odległość **19,11**
Komentarz **Pęknięcie na 9 h**
Video **3822**

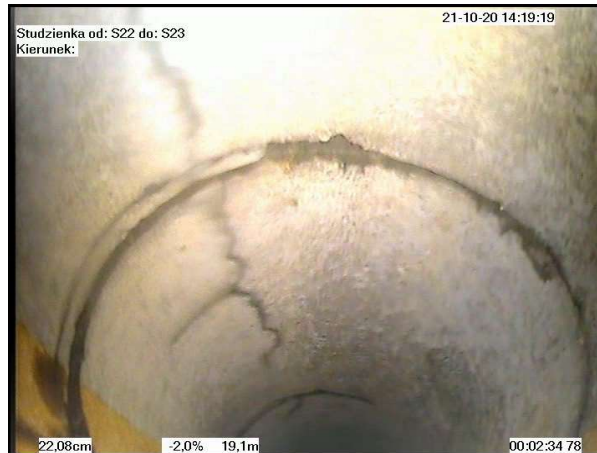
Odległość **19,11**
Komentarz **Pęknięcie na 9 h**
Video **3860**

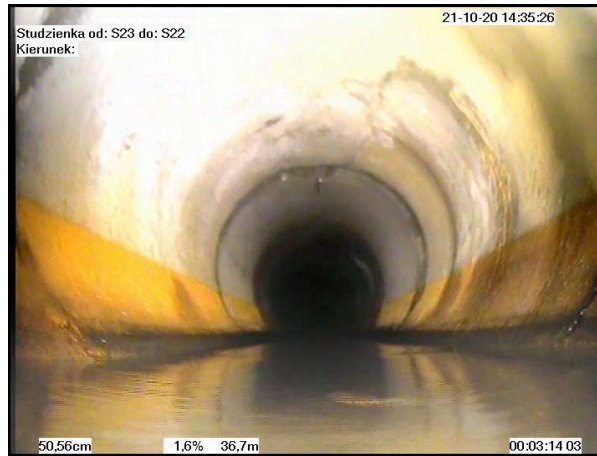
Odległość **36,68**
Komentarz **Spękania na 2 h**
Video **4828**

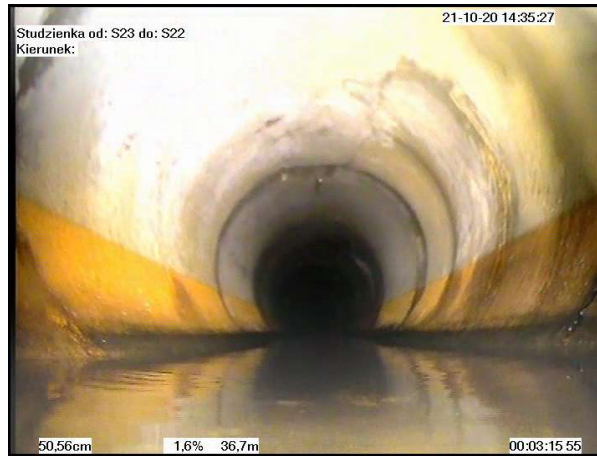
Odległość **36,68**
Komentarz **Spękania na 2 h**
Video **4866**

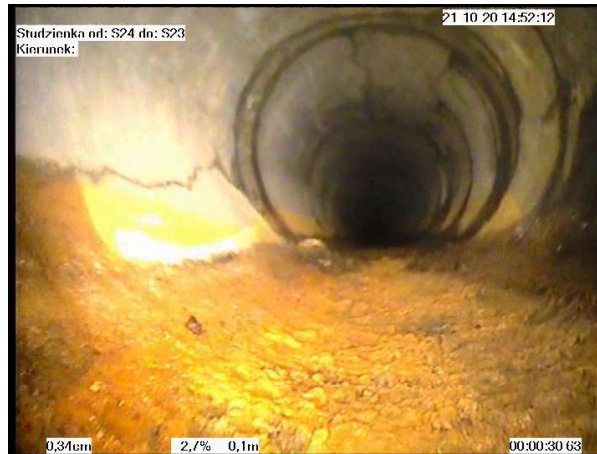
Odległość **0,00**
 Komentarz **Uszkodzony kielich**
 Video **769**

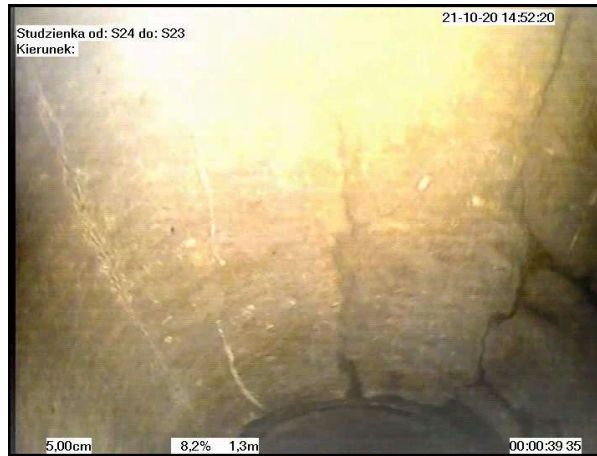
Odległość 1,27
Komentarz Spękania
Video 987

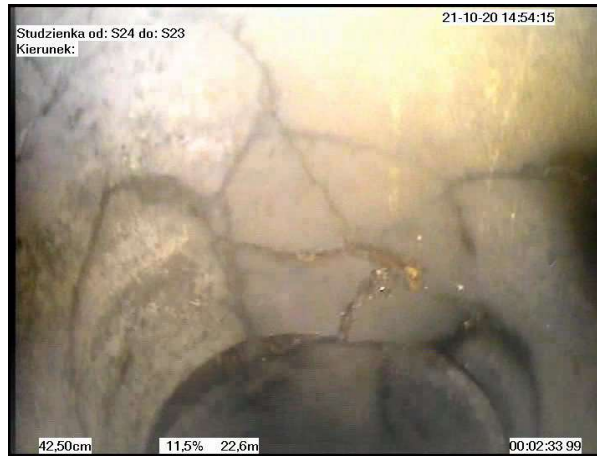
Odległość **22,58**
Komentarz **Spękania na 12 h**
Video **3853**

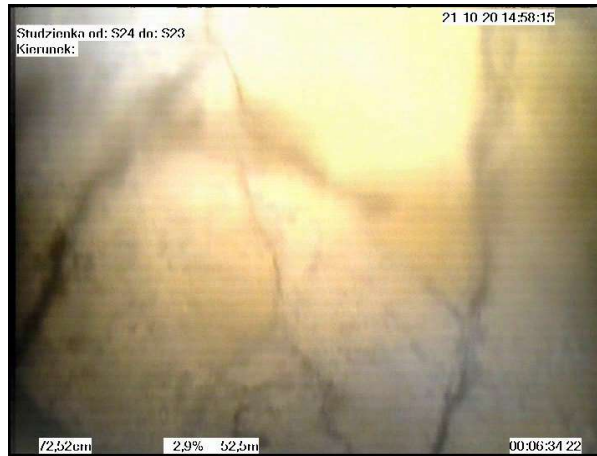
Odległość **52,55**
Komentarz **Liczne spękania**
Video **9852**

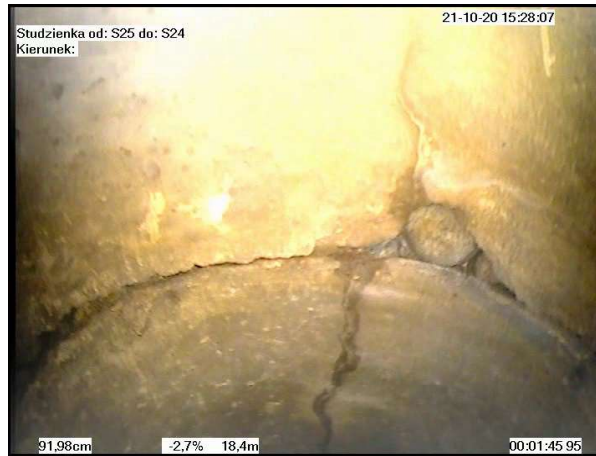
Odległość **18,36**
Komentarz **Pęknięcie wzdłużne na 12 h**
Video **2651**

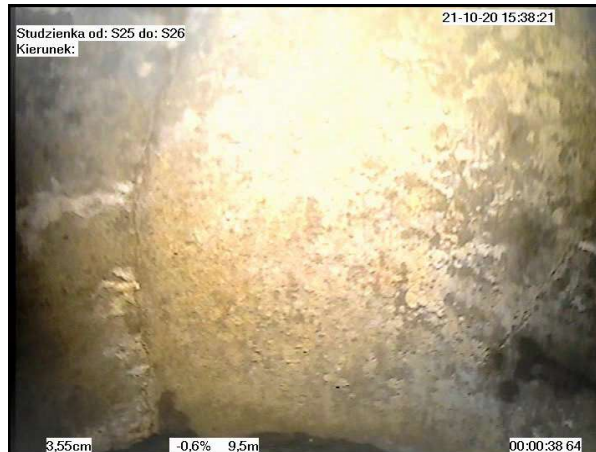
Odległość **9,49**
 Komentarz **Pęknięcie na 11 h**
 Video **969**

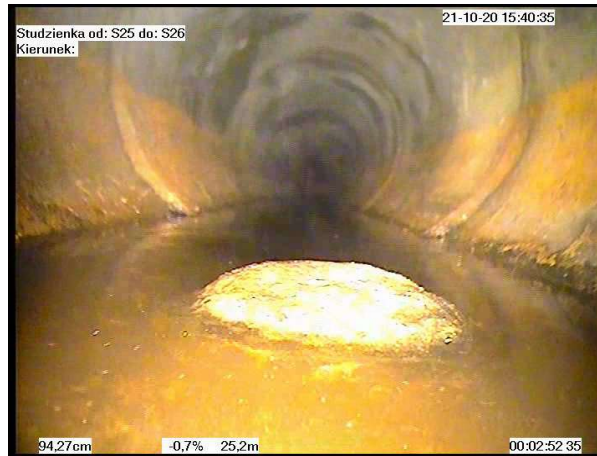
Odległość **25,20**
Komentarz **Kamień**
Video **4310**

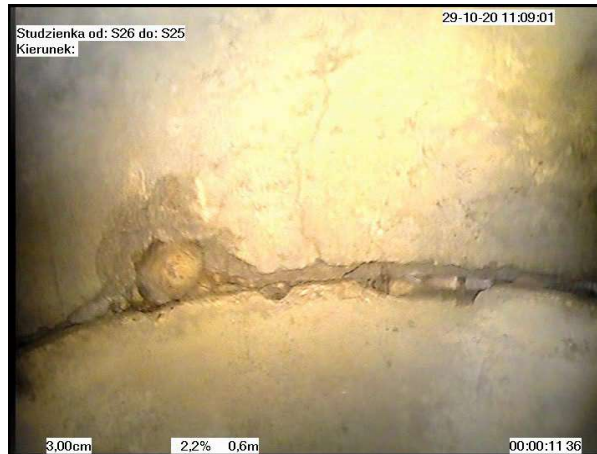
Uszkodzony kielich

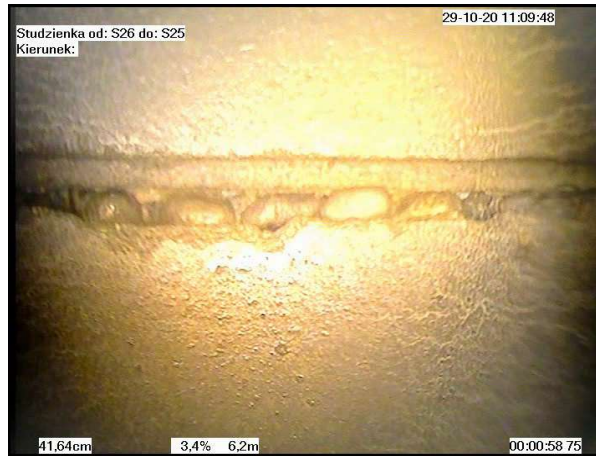
Odległość 6,20
Komentarz Uszkodzony kielich
Video 1468

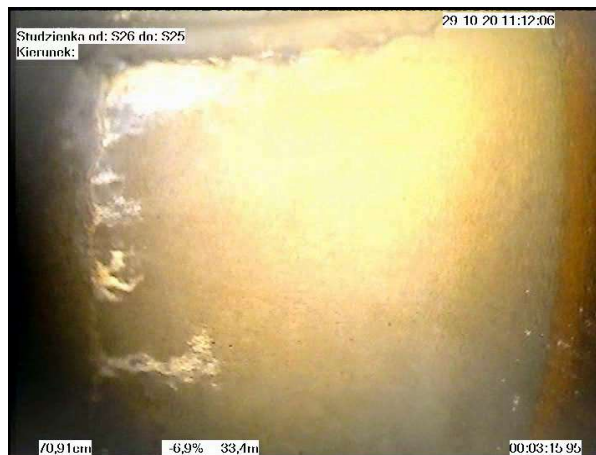
Odległość 33,42
Komentarz Uszkodzony kielich
Video 4886

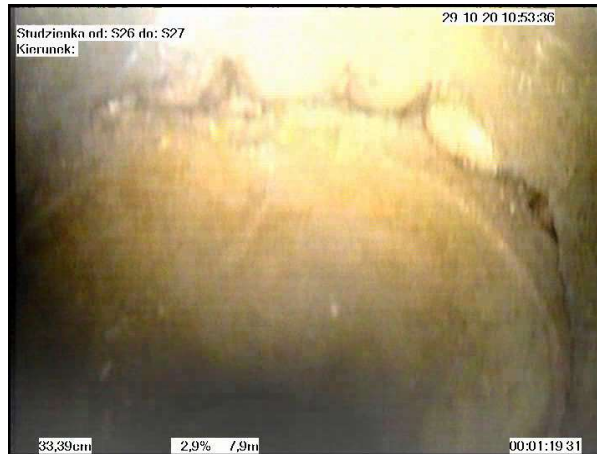
Odległość **7,92**

Komentarz **Uszkodzony kielich**

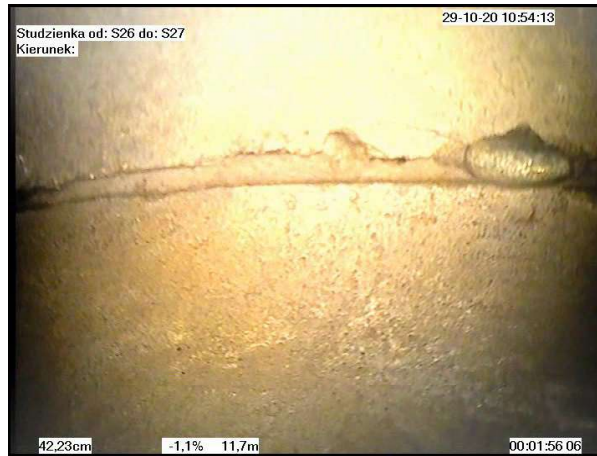
Komentarz Uszkodzony kielich

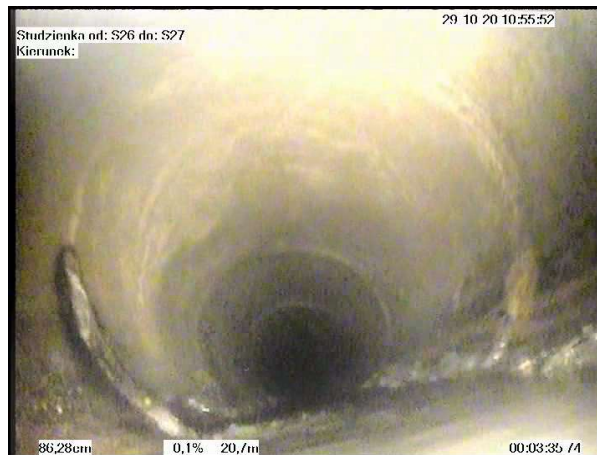
Komentarz Prześiąk

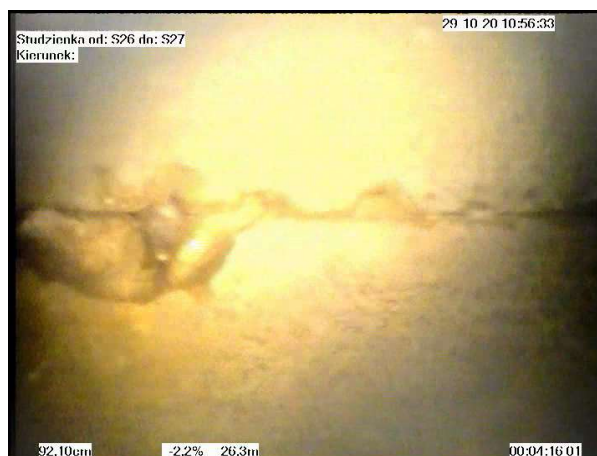
Komentarz Uszkodzony kielich
