| NAZWA ZAMIERZENIA INWESTYCYJNEGO | ZESPÓŁ ZBIORNIKÓW WODNYCH CZORSZTYN-NIEDZICA | | | |
| TYTUŁ OPRACOWANIA | ZAPORA FRYDMAN. REMONT STUDNI DRENAŻOWYCH NA SKARPIE ODPOWIETRZNEJ ZAPORY. | | | |
| NAZWA I ADRES INWESTORA | Zespół Elektrowni Wodnych Niedzica S.A. 34-441 Niedzica, ul. Widokowa 1 | | | |

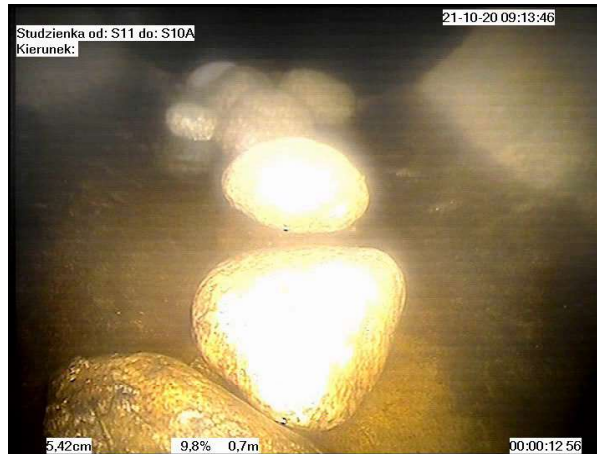
Odległość **0,74**
 Komentarz **Otoczaki**
 Video **317**

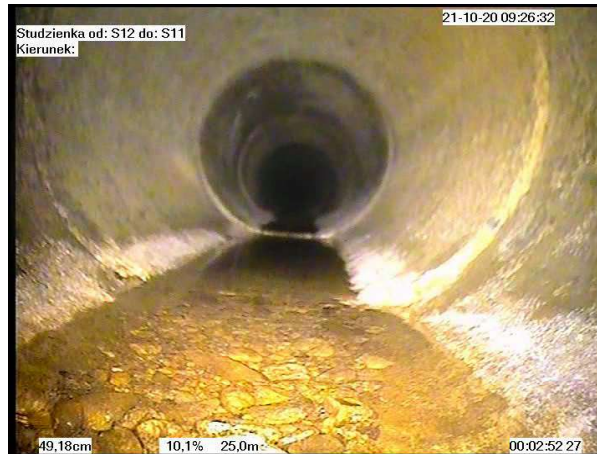
Odległość **25,04**
 Komentarz **Otoczak**
 Video **4308**

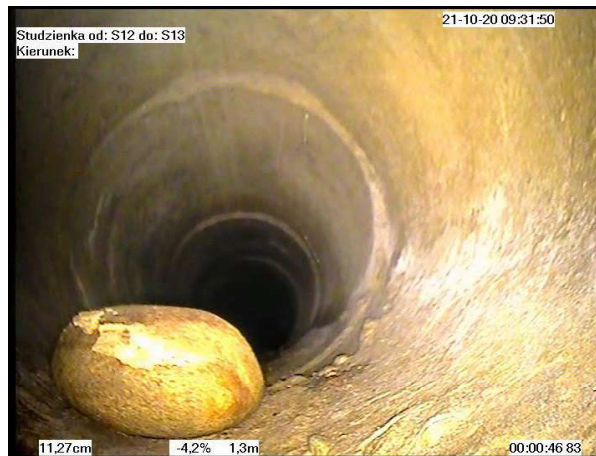
Odległość 1,30
Komentarz Otoczak
Video 1174

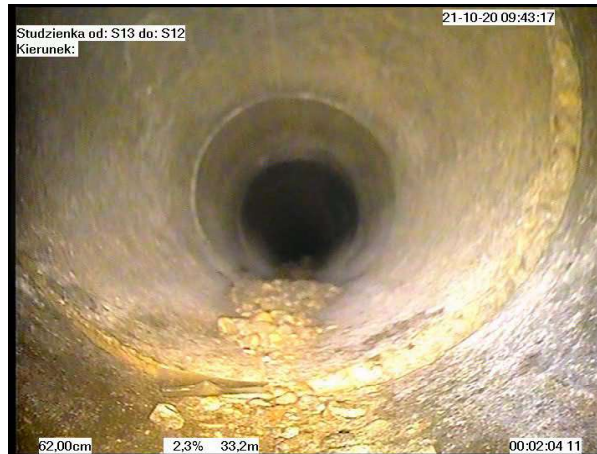
Odległość **33,23**
 Komentarz **Rumosz**
 Video **3105**

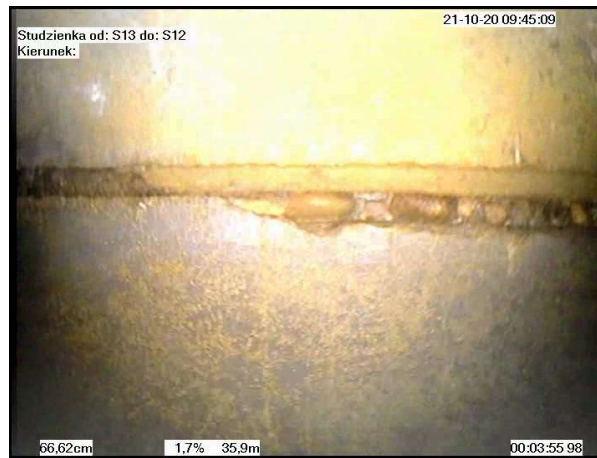
Odległość **35,91**
Komentarz **Kielich**
Video **5902**

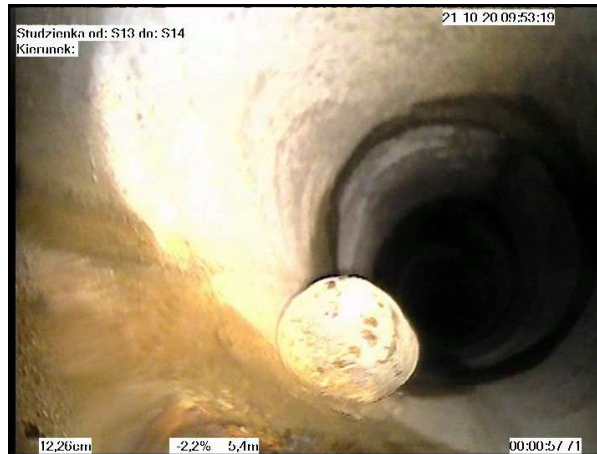
Odległość 5,38
Komentarz Otoczaki
Video 1446

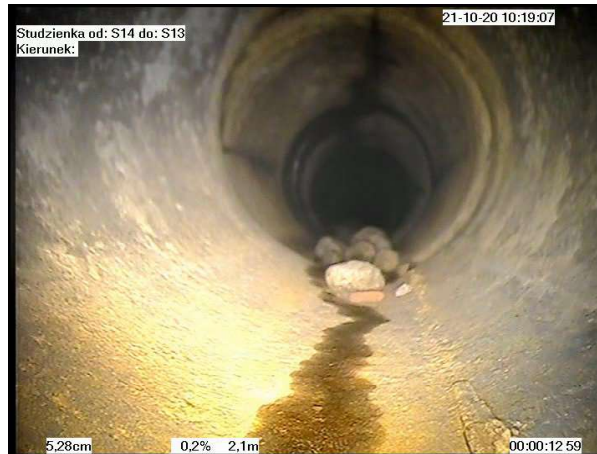
Odległość **2,12**
 Komentarz **Otoczaki**
 Video **318**

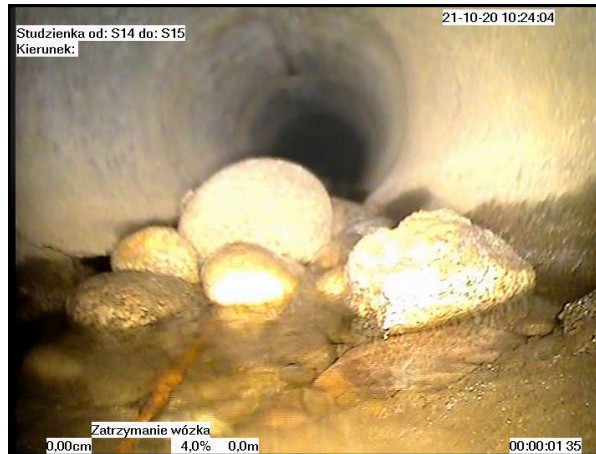
Komentarz **Otoczaki**

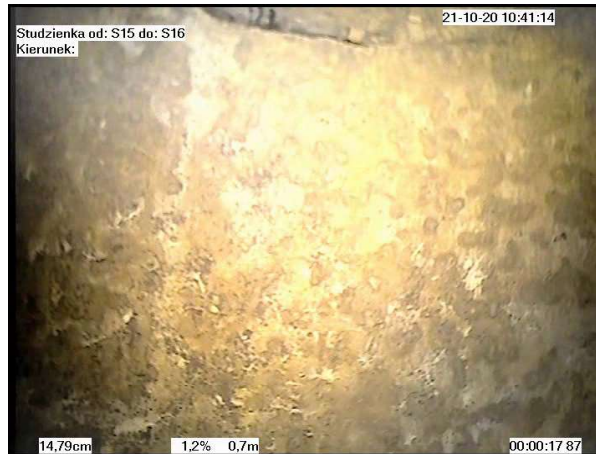
Komentarz **Otoczaki**

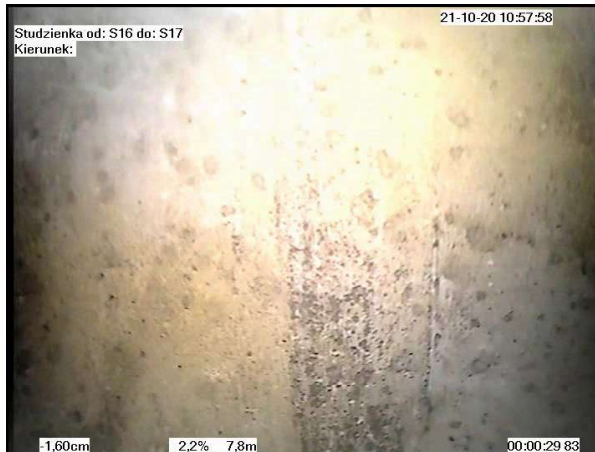
Odległość **10,47**
Komentarz **Pęknięcia na 9 h**
Video **1540**

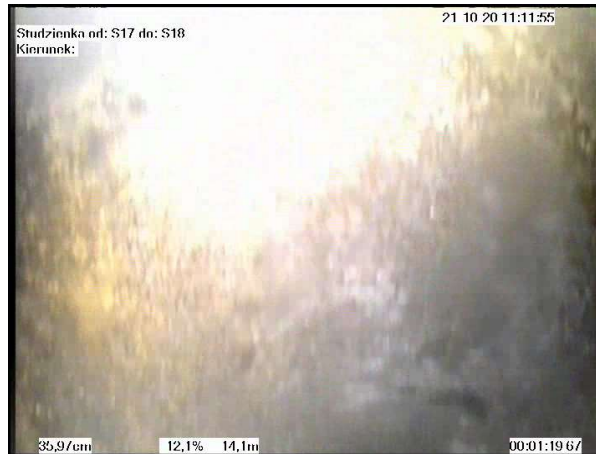
Odległość **14,07**
 Komentarz **związki żelaza**
 Video **1988**

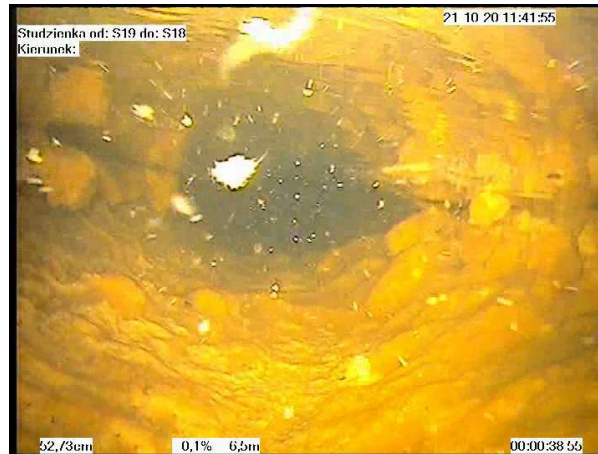
Związki żelaza

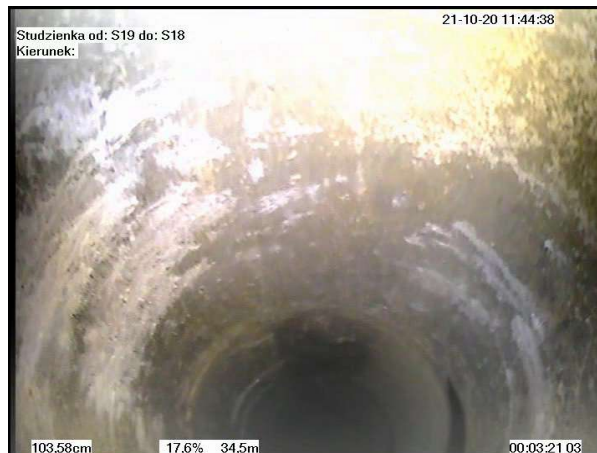
Odległość **33,92**
Komentarz **Otoczak**
Video **5025**

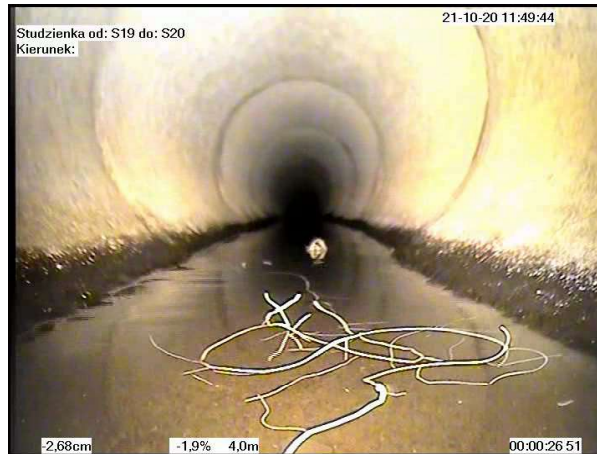
Odległość **4,00**
 Komentarz **Korzenie**
 Video **666**

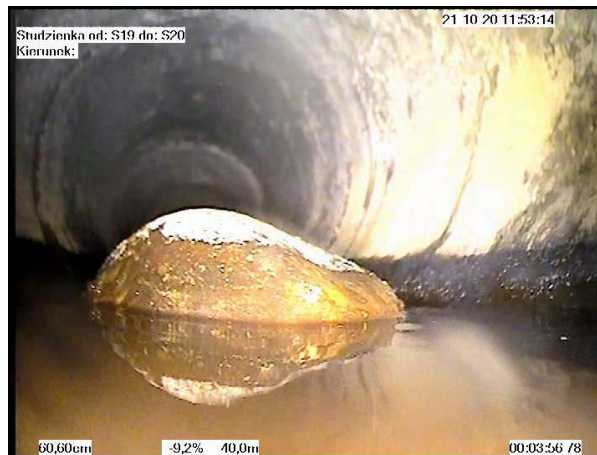
Odległość **39,96**
Komentarz **Kamień**
Video **5919**

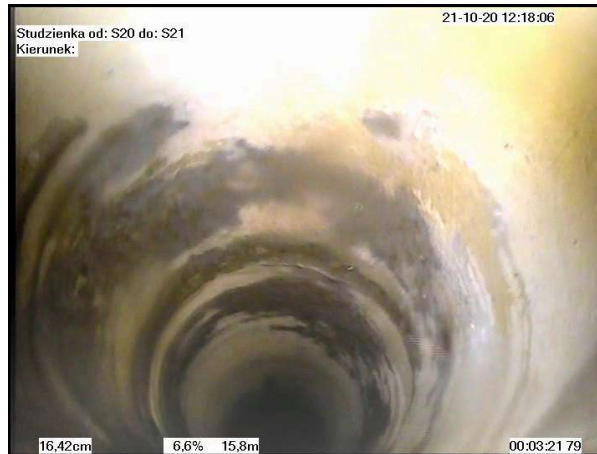
Odległość **15,79**
 Komentarz **Kamień**
 Video **5030**

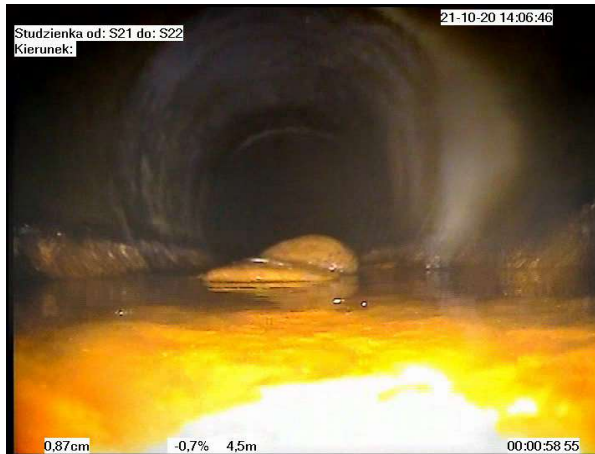
Komentarz **Kamień**

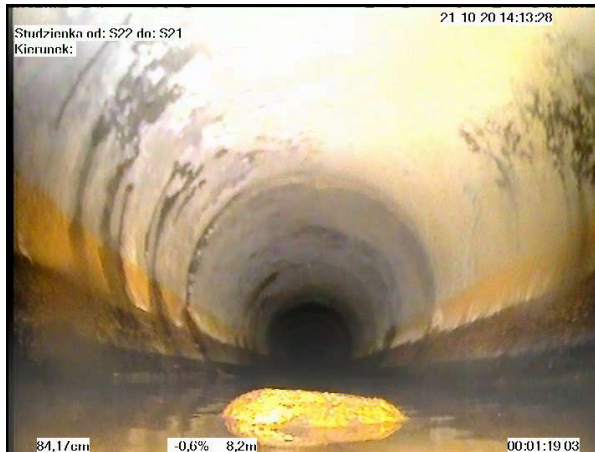
Kamień

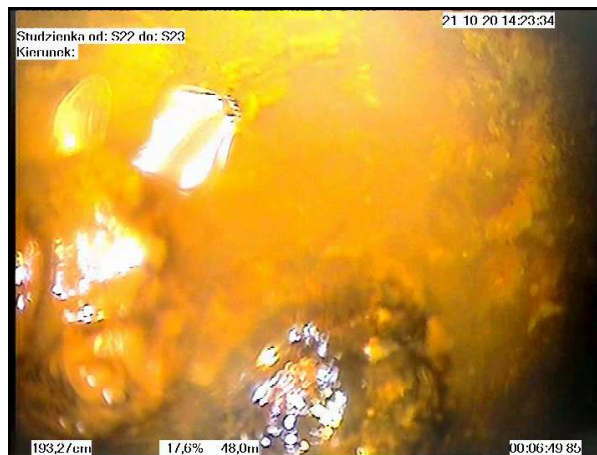
Odległość **48,04**
Komentarz **Kamień**
Video **10208**

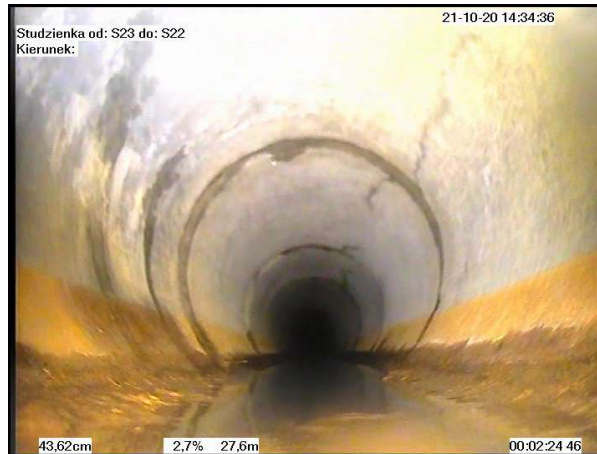
Komentarz **Spękania na 2 h**

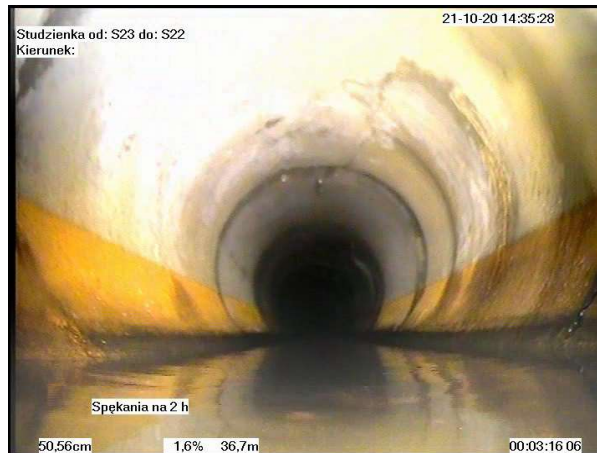
Odległość **36,68**
Komentarz **Spękania na 2 h**
Video **4879**

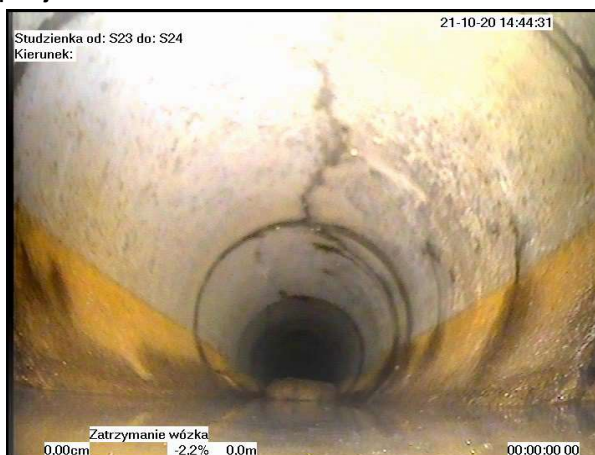
Odległość **0,21**

Komentarz **Spękania wzdłużne na 12 h**

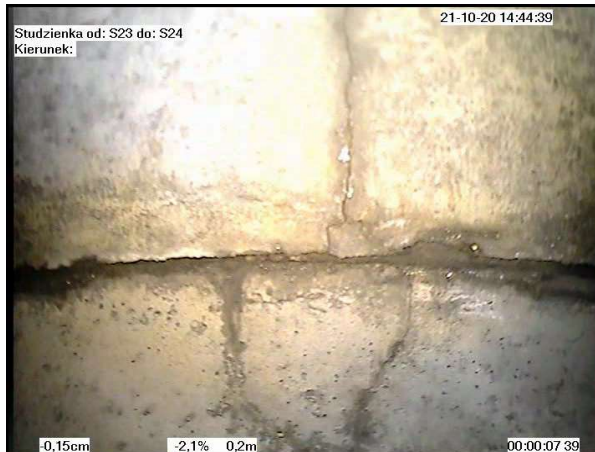
Odległość 1,09
Komentarz Kamień
Video 976

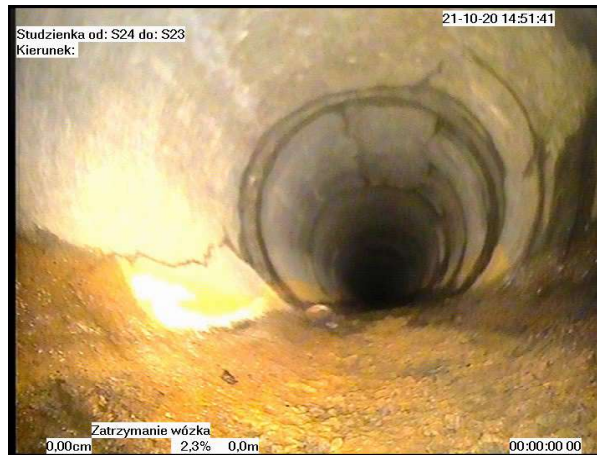
Odległość **0,00**
 Komentarz **Uszkodzony kielich**
 Video **769**

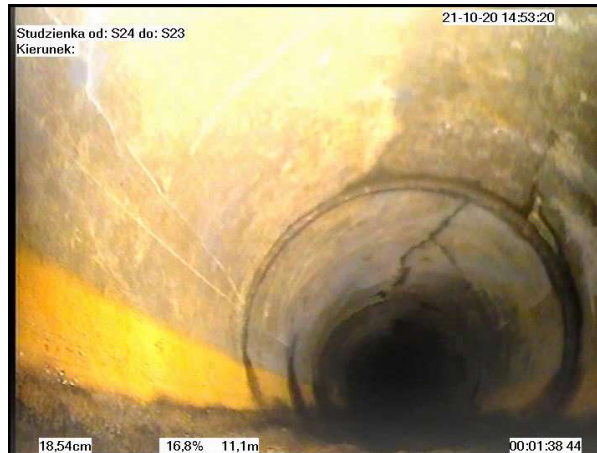
Odległość 11,05
Komentarz Spękania
Video 2464

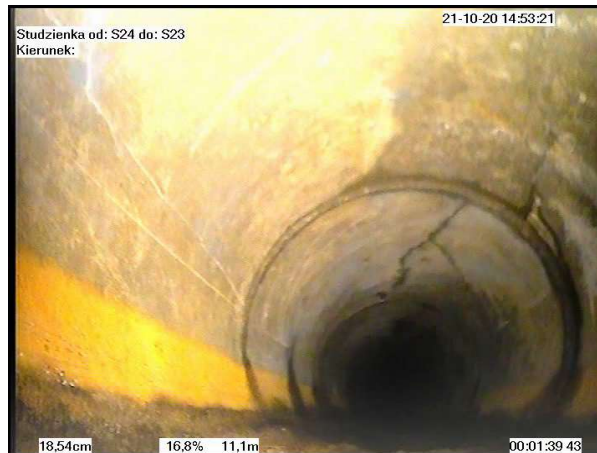
Odległość 11,05
Komentarz Spękania
Video 2489

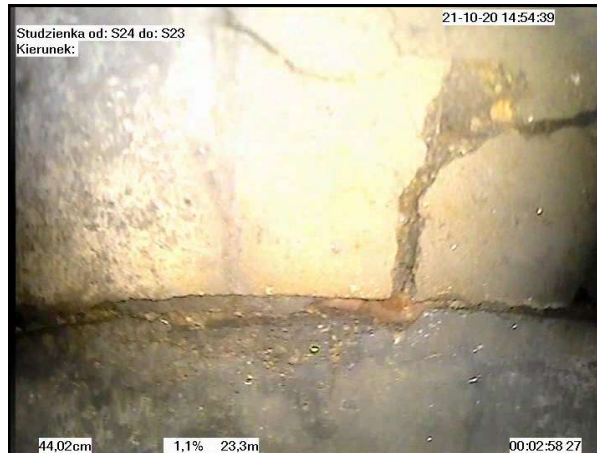
Odległość **23,29**
Komentarz **Liczne spękania na 12 h**
Video **4460**

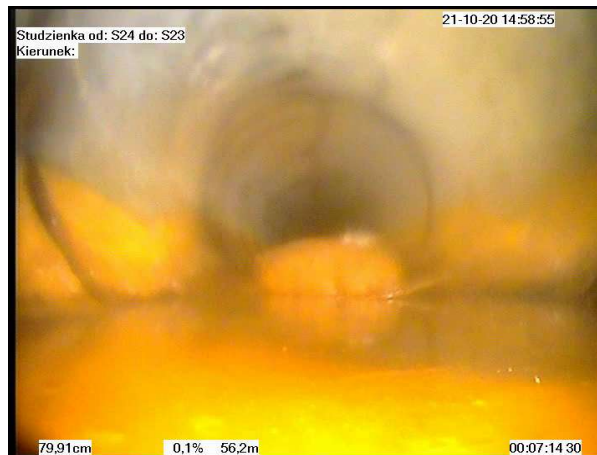
Odległość **56,21**
Komentarz **Kamień**
Video **10854**

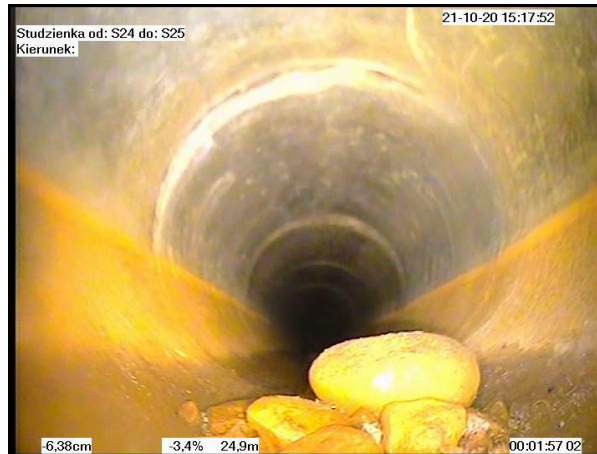
Odległość **24,94**
Komentarz **Otoczaki**
Video **2929**

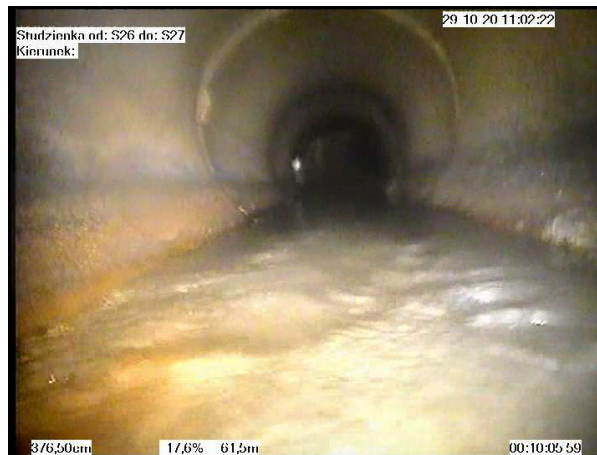
Odległość 61,51
Komentarz Kamień
Video 15059

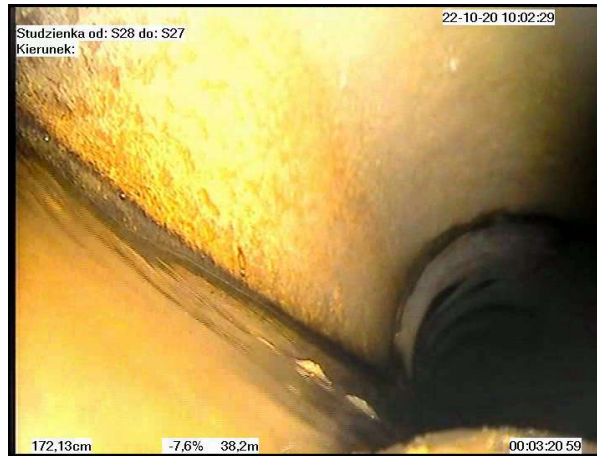
Odległość **38,08**
Komentarz **Kamień**
Video **4985**

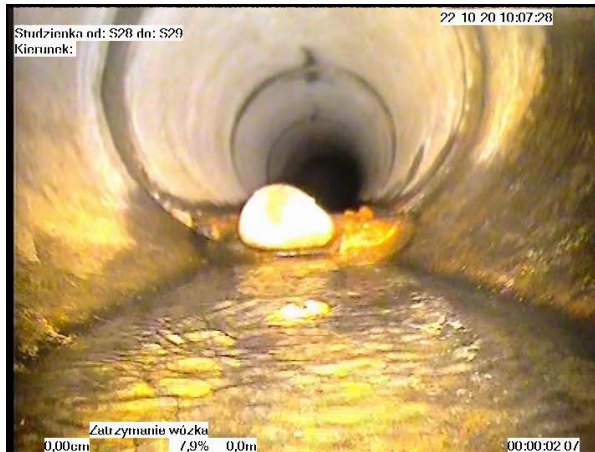
Kamień

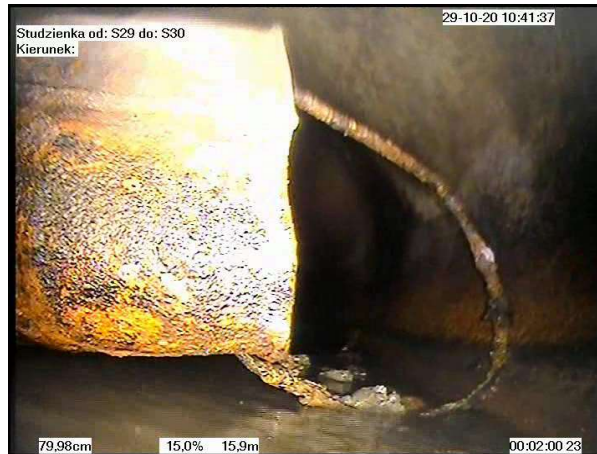
Komentarz **Wiadro?**

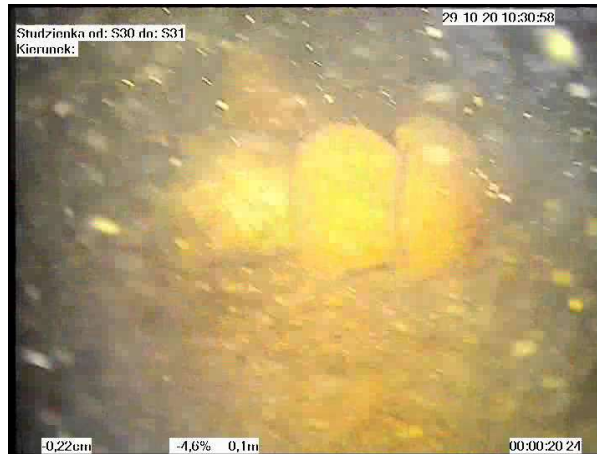
Odległość **0,00**
 Komentarz **Kamienie**
 Video **509**

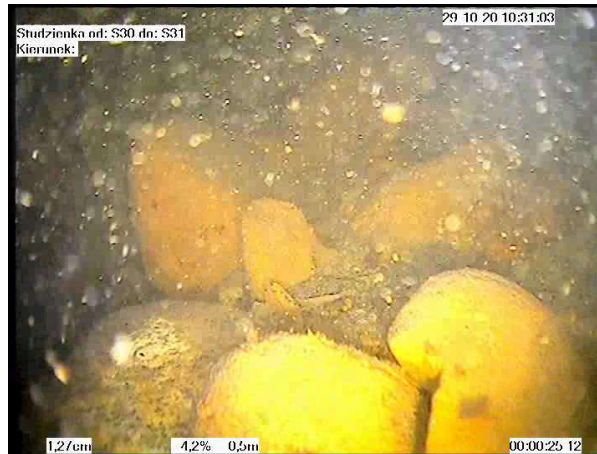
Odległość **0,50**
Komentarz **Kamienie**
Video **631**

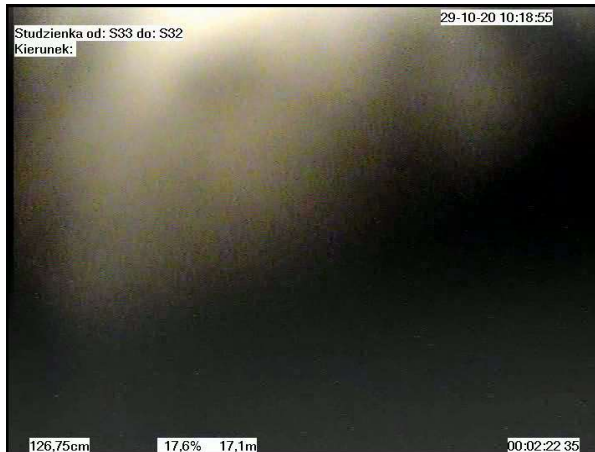
Komentarz **Zamulenie**

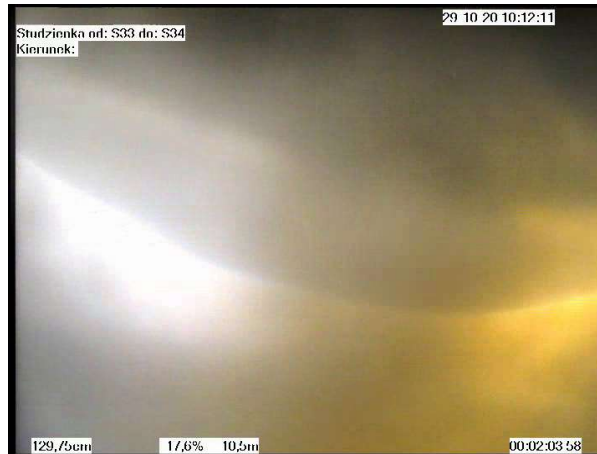
Komentarz **Zamulenie**

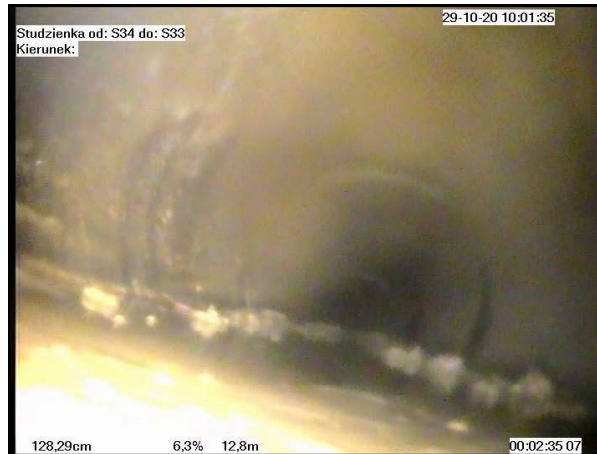
Odległość **12,83**
Komentarz **Zamulenie**
Video **3878**

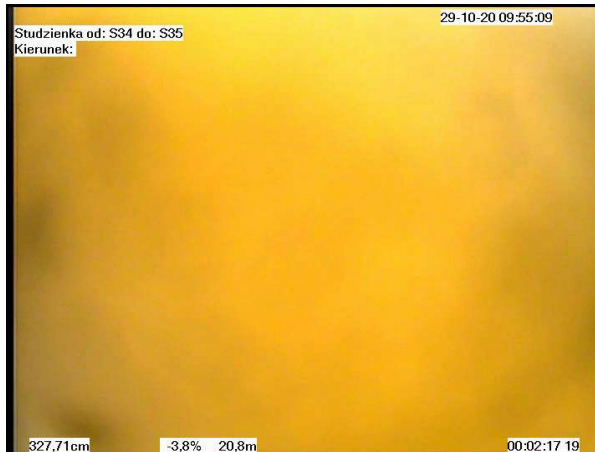
Zamulenie

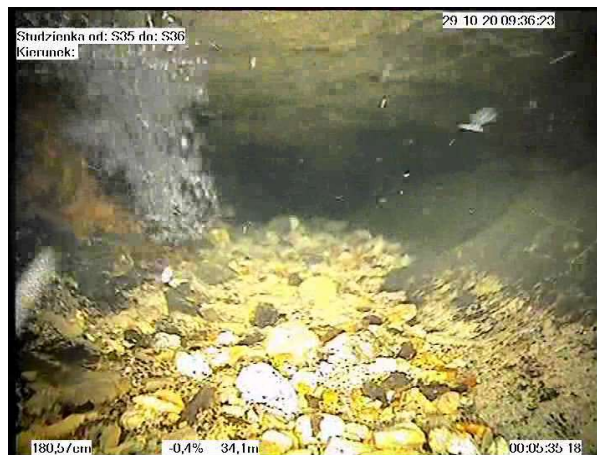
Odległość **34,11**
Komentarz **?**
Video **8381**

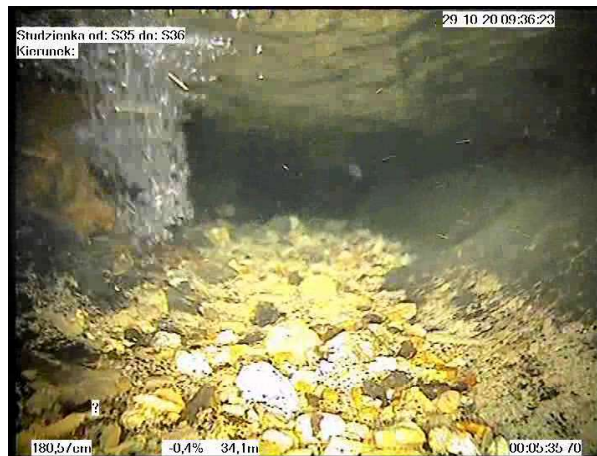
Odległość 34,11
Komentarz ?
Video 8394

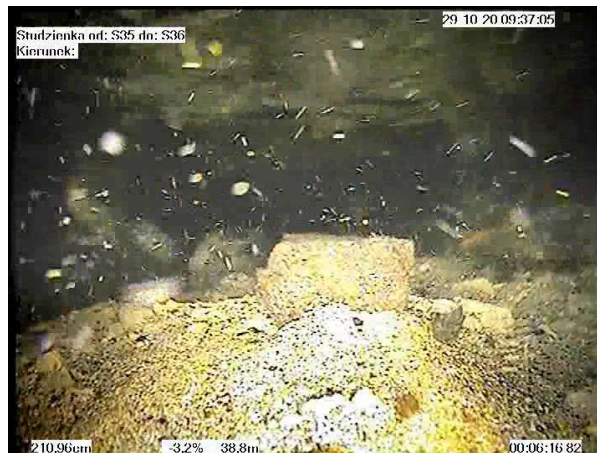
Odległość 38,82
Komentarz Deski
Video 9419

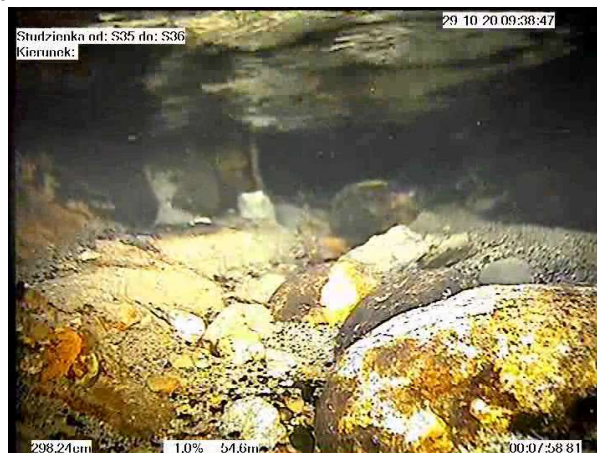
Odległość 54,56
Komentarz Widok ogólny
Video 11968

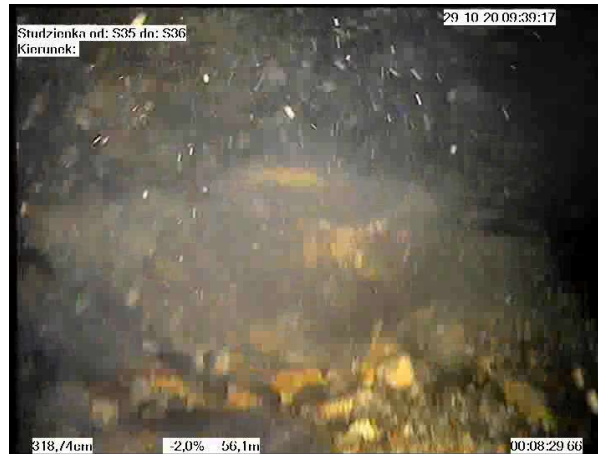
Odległość **56,10**
Komentarz **Kamień**
Video **12738**

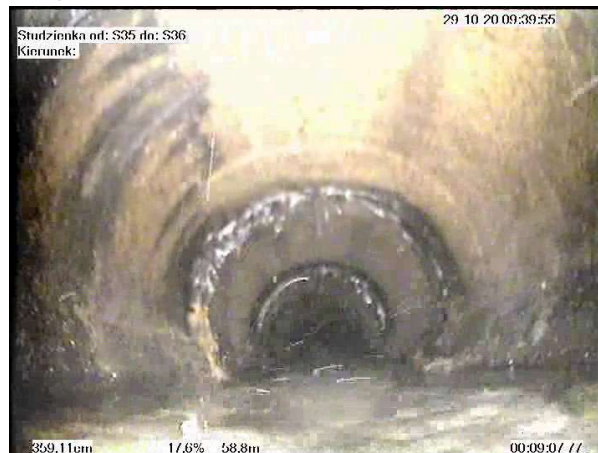
Odległość **58,83**
Komentarz **Kamień koniec insp**
Video **13689**

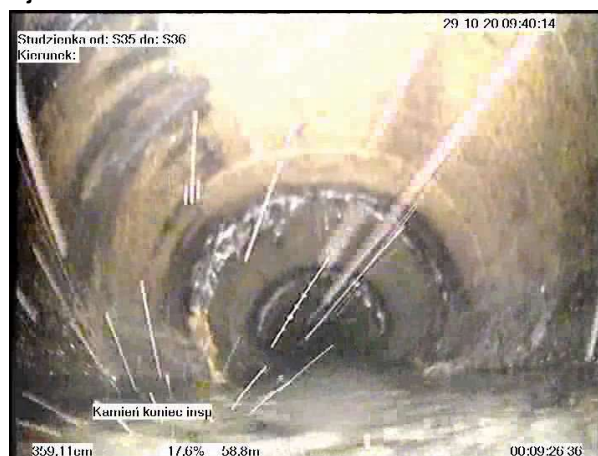
Odległość **58,83**
Komentarz **Koniec inspekcji**
Video **14154**
